Strzelce jako miasto ufortyfikowane

Średniowieczne fortyfikacje
Strzelce Krajeńskie

Gmina
Strzelce Krajeńskie

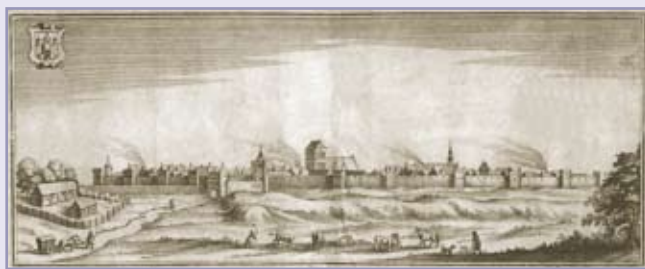
Fortyfikacje Strzelca najbardziej okazałe prezentują się na sztychu Mateusza Meriana Starszego opublikowanym w 1652 roku we Frankfurcie n. Menem. Miasto ukazane od strony południowo-zachodniej otoczone było wałami i fosami oraz zwartym pierścieniem murów wraz z bramami i basztami. Brama Gorzowska nakryta była stożkowym hełmem i połą-

czona szyją z budynkiem przedbramia. Z kolei Brama Młyńska posiadała dach dwuspadowy oraz szczyty ukształtowane schodkowo. W głębi ukazany został ostrosłupowy hełm Baszty Więziennej z bocianim gniazdem. Niektóre baszty łupinowe posiadać musiały zadaszenie w formie dachu dwuspadowego z ceglanymi, schodkowymi szczytami. Wszystkie one pozostawały wówczas w stanie ruiny.

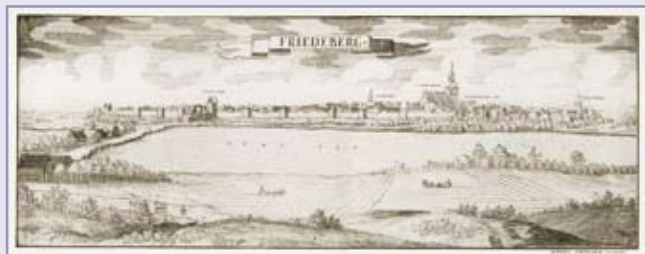
W wyniku działań wojny 30-letniej obok zabudowy miasta ucierpiały też fortyfikacje miejskie. Stan miasta opisuje kataster sporządzony w 1697 roku, w którym jest mowa o bramach miejskich oraz o trzynastu zniszczonych basztach łupinowych. Konsekwencje wojny i pożarów jakie nawiedzały miasto, widoczne są na rysunku Daniela Petzolda wykonanym w latach 1711-1715. Panorama została ukazana od strony północno-wschodniej, zza Jeziora Górnego. Na pierwszym planie wi-

doczna jest Brama Młyńska ze schodkowym szczytem, szyją i przedbramiem oraz czworoboczne baszty rozmieszczone w ramach murów miejskich. Nieco dalej, po stronie północnej ukazana została Baszta Więzienna z krenelażem i stożkowym hełmem, na którym znajduje się bocianie gniazdo. Po drugiej stronie miasta widoczna jest sylweta Bramy Gorzowskiej pozbawiona już wówczas hełmu. Mury miejskie posiadają dodatkowo baszty nadwieszane na koronie murów (tzw. baszty wykuszowe).

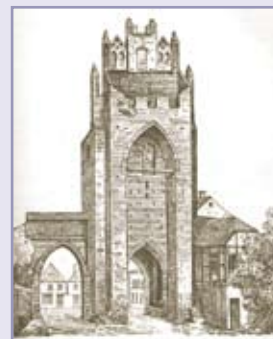
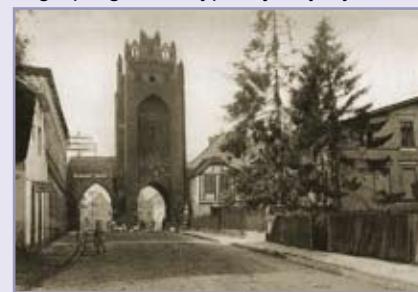
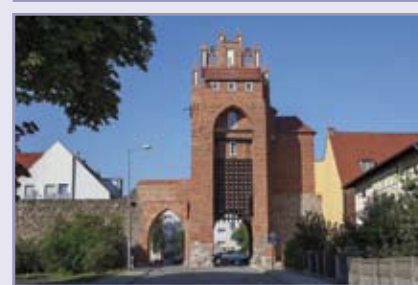
Brama założona została na planie zbliżonym do kwadratu i wzniesiona u podstawy z nieobrobionego kamienia, a powyżej z cegły

w wątku wendyjskim. Brama jest budowlą czterokondygnacyjną, prostopadłościenną, nakrytą dachem dwuspadowym.

W przyziemiu zlokalizowany jest przejazd, zabezpieczony pierwotnie od strony zewnętrznej kratą osadzoną na prowadnicy. Od strony wewnętrznej przejazdu zachowały się wysunięte z lica muru kamienne, stanowiące pierwotnie pionową blokadę drewnianych wierzei. W elewacji wschodniej, ponad ostrołuczną wnęką znajdował się pierwotnie odkryty ganek z krenelażem oraz zwieńczenie dekorowane blendami, fialami i sterczynami zdobionymi maswerkowo. W elewacji zachodniej na wysokości drugiej i trzeciej kondygnacji oraz w szczycie znajduje się kompozycja złożona z wąskich blend, w obrębie których umieszczono otwory okienne. W elewacji północnej zachował się dansker w formie wykusza.

Brama Młyńska, nazywana też Drezdenkowską lub Wschodnią, została wybudowana na początku XIV wieku w ramach zespołu fortyfikacji miejskich. Budowla zlokalizowana została u wylotu historycznej ulicy Młyńskiej i strzegła traktu biegnącego po grobli usypanej między dwoma jeziorami miejskimi.

W kolejnym etapie, po stronie wschodniej wieża bramna zabezpieczona została szyją z budynkiem przedbramia. Obiekty te widoczne są na panoramach Mateusza Meriana St. i Daniela Petzolda. Budowle rozebrano w 1736 roku.

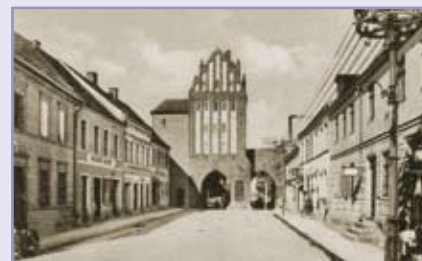
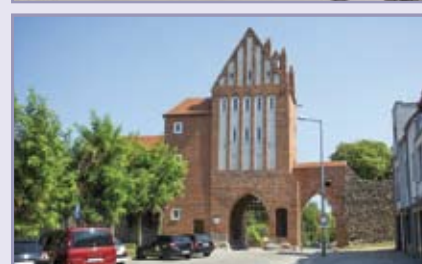
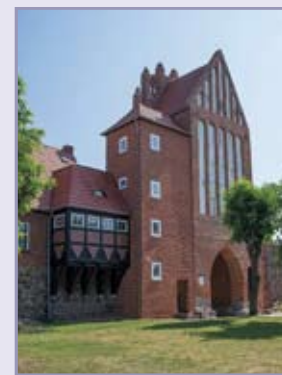
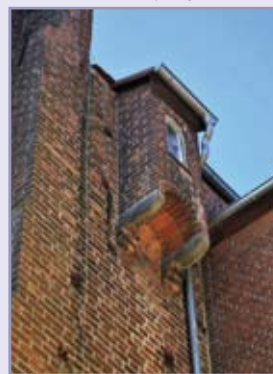
W latach 1915-1917 pomieszczenia bramne zostały adaptowane na muzeum regionalne, poprzez dodanie po stronie północnej ceglano, modernistycznego budynku mieszczącego klatkę schodową. Realizacja została wykonana według projektu radcy budowlanego Hugo Prejawy ze Strzelca.

W tym też czasie zabudowano znajdujący się po zewnętrznej stronie budynku bramnego pokład obronny. Natomiast osłaniający go krenelaż wykorzystano do wprowadzenia trzech otworów okiennych. Obecnie mieści się tutaj Państwowa Szkoła Muzyczna I Stopnia.

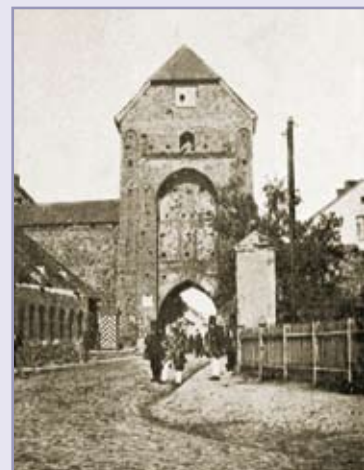
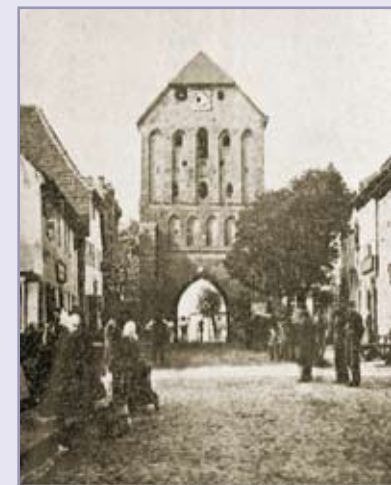
Brama nazywana też Brzozowska, została wzniesiona pod koniec XIII lub na początku XIV wieku po zachodniej stronie miasta. Była to budowla w formie prostopadłościennej wieży z ostrołucznie zamkniętym przejazdem bramnym. Brama została wzniesiona z kamienia i cegły. Pierwotnie budowla zwieńczona była ostrosłupowym hełmem, rozebrany w 1711 roku w ramach remontu bramy, w miejsce którego wprowadzono dach dwuspadowy z naczółkami. Po zewnętrznej stronie fortyfikacji miejskich bramę wzmocniono szyją oraz przedbramiem. Budowla widoczna jest dobrze na sztychu Mateusza Meriana St. i w mniejszym stopniu na rysunku Daniela Petzolda. W elewacji południowej bramy na panoramie Mateusza Meriana widoczny jest dansker w formie wykusza. W murach szyi widoczne są otwory strzelnicze, a budynek przedbramia posiada formę prostopadłościenną nakrytą dachem dwuspadowym. Według fotografii wykonanej tuż przed rozbiórką bramy, elewacja wschodnia zdobiona była kompozycją złożoną z wąskich, ostrołucznie zamkniętych blend.

Od strony zewnętrznej – zachodniej przejazd bramny zabezpieczony był opuszczaną broną na prowadnicy umieszczonej we wnęce zamkniętej odinkiem łuku. Budowla została rozebrana w kilku etapach. W 1821 roku wyburzono część zewnętrzną wraz z domem pisarzy bramnych, aby następnie w 1866 roku dokonać rozbiórki budynku bramnego.

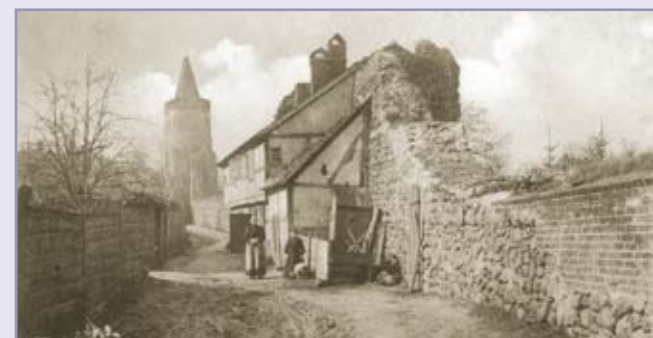
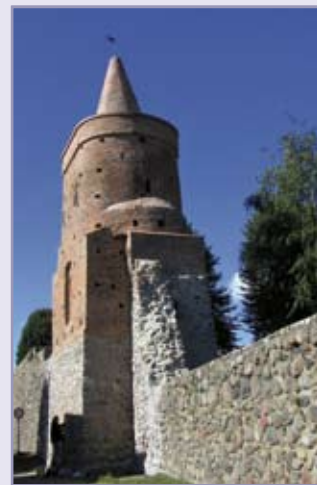
W zespole średniowiecznych murów miejskich wzniesiono 37 baszt łupinowych. Jedną z nich, tzw. Basztę Więzienną, zlokalizowaną po północnej stronie systemu fortyfikacji, w okresie późnego średniowiecza została zabudowana i nadbudowana oraz zwieńczona stożkowym hełmem. Baszty łupinowe to budowle założone na planie czworobocznym. Obiekty wzniesione zostały w ramach murów miejskich, ponad ich wysokość z wysunięciem przed lico po stronie zewnętrznej. Od strony wewnętrznej pozostawały otwarte. Budowle podzielone były wewnątrz na dwie - trzy kondygnacje. W ostatniej kondygnacji baszty musiały być skomunikowane z pomostem lub gankiem umieszczonym na murze obronnym.

W niektórych spośród baszt zachowały się odsadzki oraz otwory po belkach stropowych. W górnych kondygnacjach baszt umieszczono wąskie, rozglifione od wewnątrz otwory strzelnicze, zamknięte odcinkiem łuku. Otwory te sytuowano po jednym i rzadziej po dwa na dłuższych bokach, a także po jednym na krótkich bokach.

Przyjmuje się, że baszty pierwotnie były nakryte drewnianymi hurdykami. W części baszt w późniejszym okresie pojawiło się zadaszenie (w formie wysokiego dachu namiotowego lub dwuspadowego) widoczne na nowożytnych obrazkach miasta. Baszty posiadały trójkątne lub schodkowe szczyty, stanowiące pozostałości kalenicowych dachów. W XVIII wieku, wobec zanikającego znaczenia murów dla celów militarnych, część baszt została zabudowana na cele mieszkalne. W Strzelcach znajdowały się ponadto tzw. baszty wykuszowe nadwieszane na koronie murów, czytelne w zachodniej partii założenia.

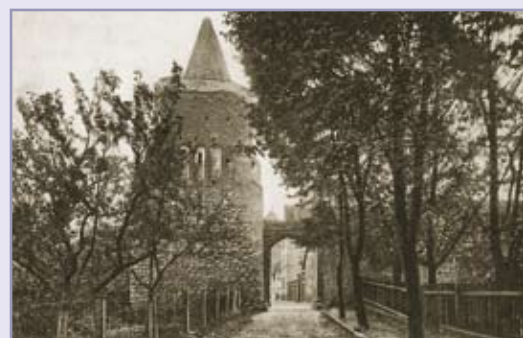
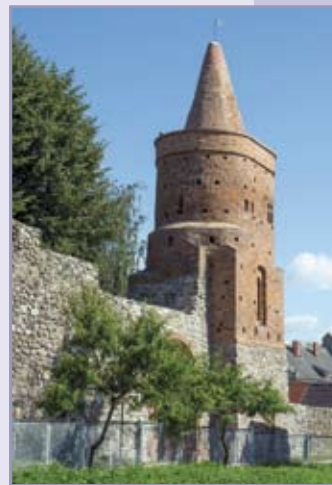
Baszta Więzienna, nazywana też basztą Czarownic lub basztą Prochorów, znajduje się po północnej stronie zespołu fortyfikacji miejskich. Budowla wzniesiona została pod koniec XIII wieku jako baszta łupinowa, a następnie w 2 połowie XIV lub na początku XV wieku, została przebudowana i nadbudowana. Obiekt założony jest na planie czworobocznym, zbliżonym do kwadratu. Baszta w dolnej partii posiada formę prostopadłościenną, przechodząc powyżej za pomocą narożnych tromp - w formę spłaszczonego walca. W zwieńczeniu znajduje się platforma widokowa oraz stożkowy, ceramiczny hełm. W elewacji północnej umieszczono dekorację złożoną z odcinkowo zamkniętych blend. Wnętrze budowli było skomunikowane drewnianymi schodami z dostępem do ganku lub platformy biegnącej wzdłuż murów.

W baszcie mieściło się więzienie, zlokalizowane w przyziemiu budowli, a następnie również magazyn prochu. W 1783 roku w sąsiedztwie baszty wybito w murze miejskim przejazd nazywany Bramą Pożarową. Od 1821 roku, kiedy przystosowano ją do ruchu kołowego, otrzymała miano Nowej Bramy. Zapewniała ona komunikację między ogrodami i budynkami gospodarczymi a ulicą Wieżową prowadzącą do kwartału kościelnego i dalej do rynku i ratusza.

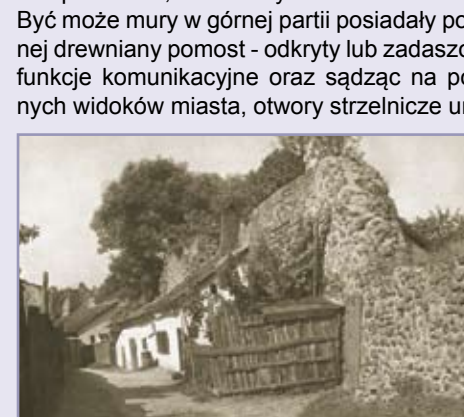
Mury, pozostające w ścisłym związku z bramami i basztami, zostały wzniesione z nieobrobionych i częściowo łamanych kamieni polnych układanych w warstwach o szerokości 60-120 cm, wyrównywanych kamiennymi okrzeskami. Miąższ muru stanowi gruz kamienny spojony zaprawą wapienną. Mury posiadają u podstawy szerokość około 160 cm i prawdopodobnie były wzniesione na wysokość od 8 do 10 metrów. Obecnie najwyższy zachowany odcinek murów posiada 8,5 metra wysokości. Być może mury w górnej partii posiadały po stronie wewnętrznej drewniany pomost - odkryty lub zadaszony ganek pełniący funkcje komunikacyjne oraz sądząc na podstawie nowożytnych widoków miasta, otwory strzelnicze umieszczone w górnych partiach muru. Umożliwiały one rażenie przeciwnika z proc, łuków i kusz, a następnie za pomocą broni palnej. W wyniku remontów i modernizacji górnych partiach muru. Umożliwiały one rażenie przeciwnika z proc, łuków i kusz, a następnie za pomocą broni palnej. W wyniku remontów i modernizacji górnych partiach muru.

na partia murów została wzmocniona materiałem ceglanym w wątku polskim. Świadczy o tym zachowany fragmentarycznie północno-zachodni odcinek fortyfikacji. Po wojnie 30-letniej, wobec zanikomej wartości militarnej, wzdłuż murów oraz niekiedy w obrębie baszt łupinowych posadowiono ryglowe budynki mieszkalne i gospodarcze, których relikty zostały rozebrane w latach 60. XX wieku.

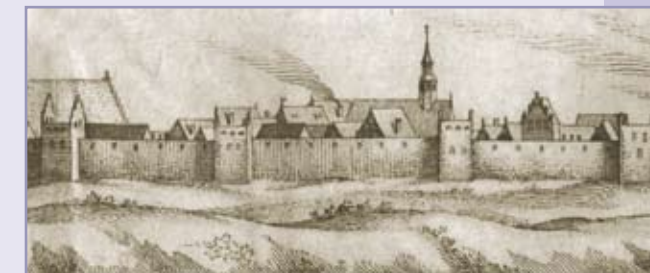
Ziemne obwałowania i fosy stanowiły zewnętrzną partię średniowiecznych fortyfikacji miejskich. Zadaniem ich było utrudnienie oblegającym dostępu do murów. Być może były one dodatkowo wzmocnione drewnianą palisadą. Niezwykle istotnym elementem z punktu widzenia obronności była podwójna fosa, zasilana wodami jezior Górnego i Dolnego. Ziemia wybierana podczas jej budowy służyła zarazem do wznoszenia obwałowań wzdłuż brzegów. Prawdopodobnie fosy miały do 10 metrów szerokości i musiały być na tyle głębokie, by nie dochodziło do ich zamulenia oraz zarastania. Zarazem, jak się przypuszcza, dla regulacji przepływu wody były one zaopatrzone w system śluz. W 1736 roku rozpoczęto plantowanie wałów i fos, w miejscu których zakładano ogrody. Przyczyną zasypania fos obok względów funkcjonalnych mogły być również wymogi sanitarne.
